榛東村ハザードマップ

土砂災害警戒区域等について

洪水浸水想定区域について

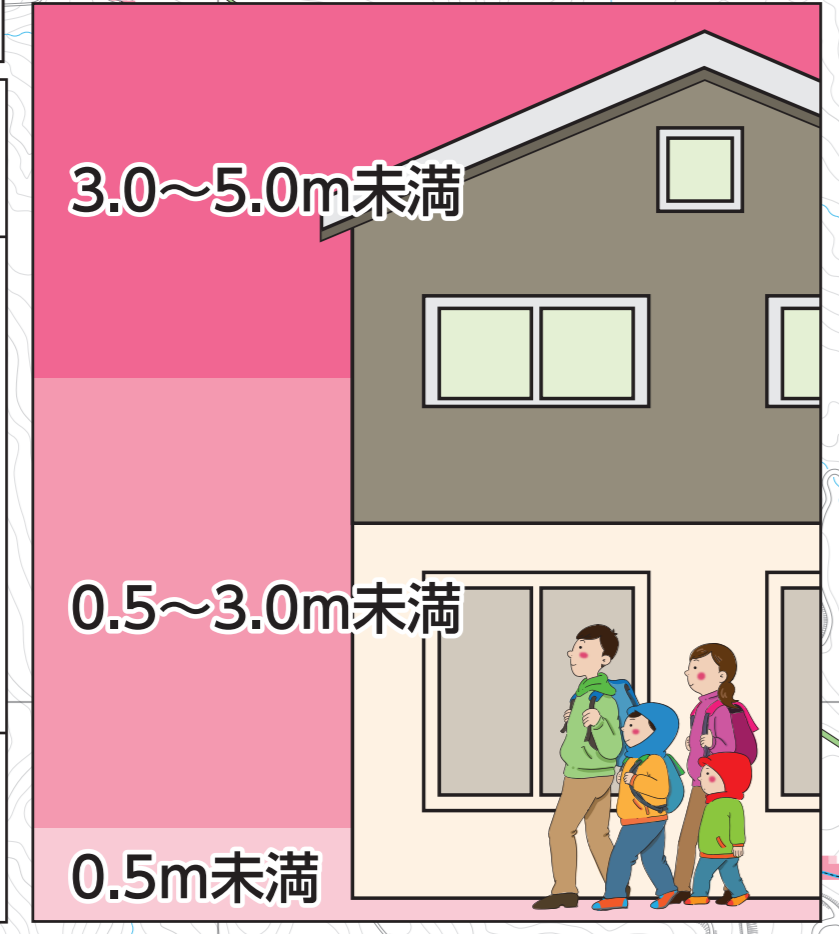
- 洪水浸水想定区域は、河川の洪水予測範囲について、想定最大規模降雨による河川の氾濫で、浸水が想定される区域の範囲と浸水深を掲載しています。
- この洪水浸水想定区域は、現時点の河川流域の河道および洪水調節施設の整備状況を勘案して、想定最大規模降雨に伴う洪水により氾濫した場合の浸水の状況をシミュレーションにより予測したものです。
- このシミュレーションの実施にあたっては、支川の決壊による氾濫、想定を超える降雨、内水による氾濫等を考慮していませんので、この洪水浸水想定区域に指定されていない区域においても浸水が発生する場合や、想定される浸水深が異なる場合があります。
- なお、この洪水浸水想定区域は、河川流域の氾濫により浸水が想定される区域であるため、隣接する河川の氾濫の影響が考えられる区域では、別途、当該河川の洪水浸水想定区域を参照する必要があります。

- 土砂災害特別警戒区域
- 土砂災害警戒区域

- 3.0～5.0m 未満の区域
- 0.5～3.0m 未満の区域
- 0.0～0.5m 未満の区域
- 対象河川

- 土砂災害警戒区域等は、群馬県と国(国土交通省)で調査したデータ(急傾斜地・土石流・地滑り)を基に掲載しています。
- 土砂災害警戒区域等は、現地調査などにより把握されたものです。地図に表示されている箇所以外でも土砂災害が発生する可能性があります。
